**Bauleitplanung der Stadt Mörfelden-Walldorf**  
**Bebauungsplan Nr. 54**  
**„Gewerbegebiet Mörfelden-Ost, Am Oberwaldberg“**

**Dokumentation und Bewertung umwelttechnischer Erkundungen  
und  
Erstempfehlung zur generellen Versickerungsfähigkeit  
des Untergrundes**

Datum: 11. Dezember 2024

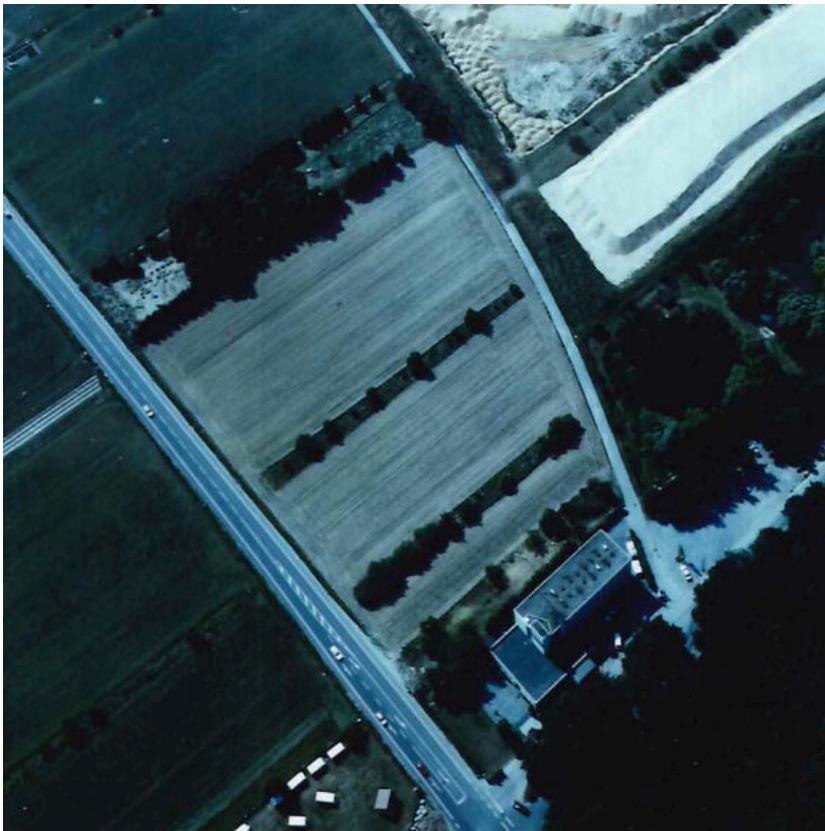
Abbildung 2: Auszug aus dem Luftbild von 1989

Am westlichen Rand der Untersuchungsfläche im Bereich des dort vorhandenen Grünstreifens ist auf dem Luftbild von 1989 (Abbildung 2) ein kleiner Lagerplatz möglicherweise für Betonfertigteile erkennbar. Auf dem Luftbild von 1995 (Abbildung 3) scheint dieser Bereich wieder ungenutzt.

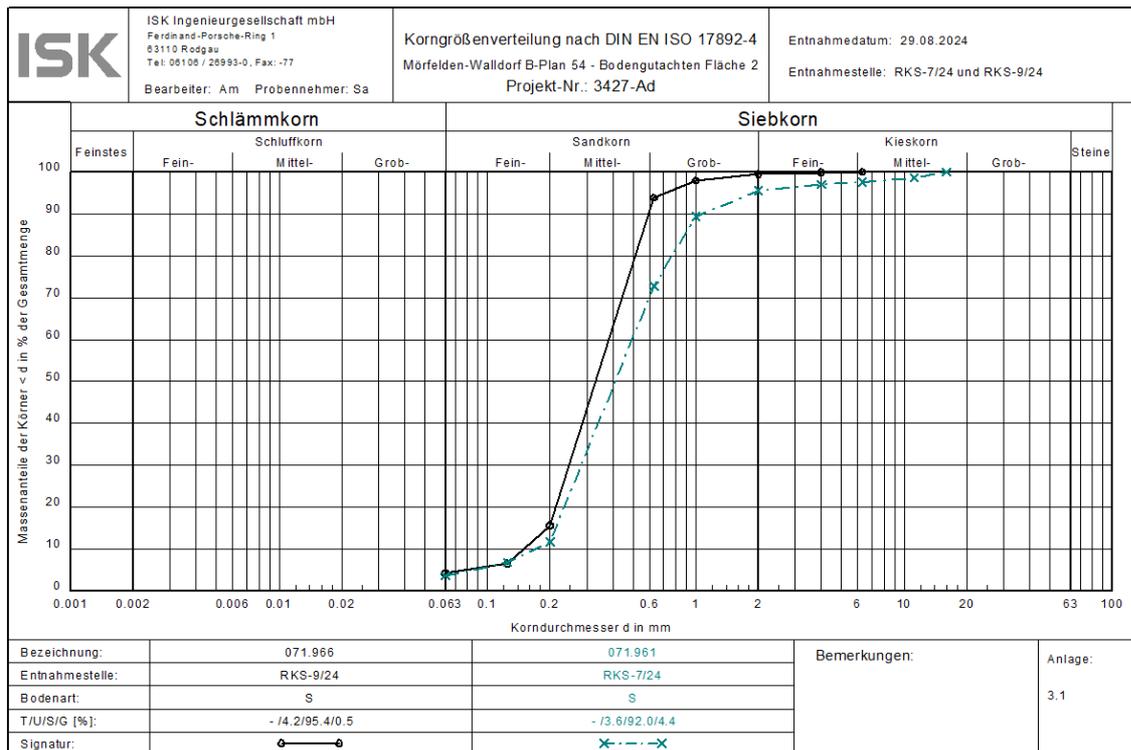
Abbildung 10: Korngrößenverteilungen

An 2 aus der Sandschicht entnommenen Proben wurde jeweils die Körnungslinie nach DIN EN ISO 17892-4 mittels Siebanalyse bestimmt, die gemeinsam in Abbildung 10 dargestellt sind. Nach den Körnungslinien und den bestimmenden Eigenschaften des Materials ist der Sand nach DIN EN ISO 14688-1 als „schwach schluffiger Mittelsand“ bzw. „schwach schluffiger, schwach kiesiger Mittelsand“ anzusprechen.

Anhand der Bodenansprache sowie den durchgeführten bodenmechanischen Laborversuchen weisen die Sande nur sehr schwach feinkörnige und kiesige Nebenanteile auf und sind gemäß DIN 18196 der Bodengruppe SE zuzuordnen.
