## Abschlussbericht zur archäologischen Testgrabung

# Mörfelden-Walldorf „Erweiterung GE Ost“

EV 2025/0674

Bericht: D. Sarnowski M.A. / Mainz-Kastel / 10.10.2025

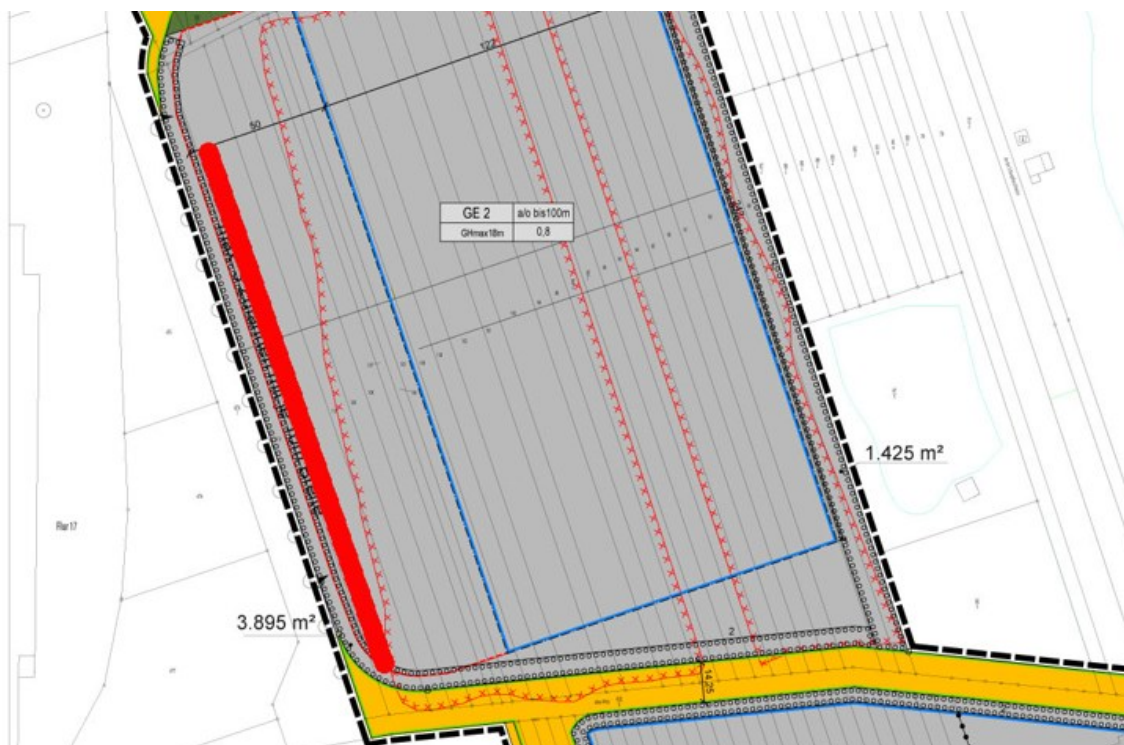
Abbildung 2, Entwurf des B-Planes (Ausschnitt) mit ursprünglicher Festlegung des Testschnitts durch das LfDH.  
Quelle: LfDH und AG.

Auf Grundlage der vorhandenen Prospektions- und Geländedaten legte die Denkmalpflege die Anlage eines etwa 190 m langen und 5 m breiten Testschnitts fest. Dessen genaue Lage wurde dem Verfasser in Form einer Planskizze übermittelt.

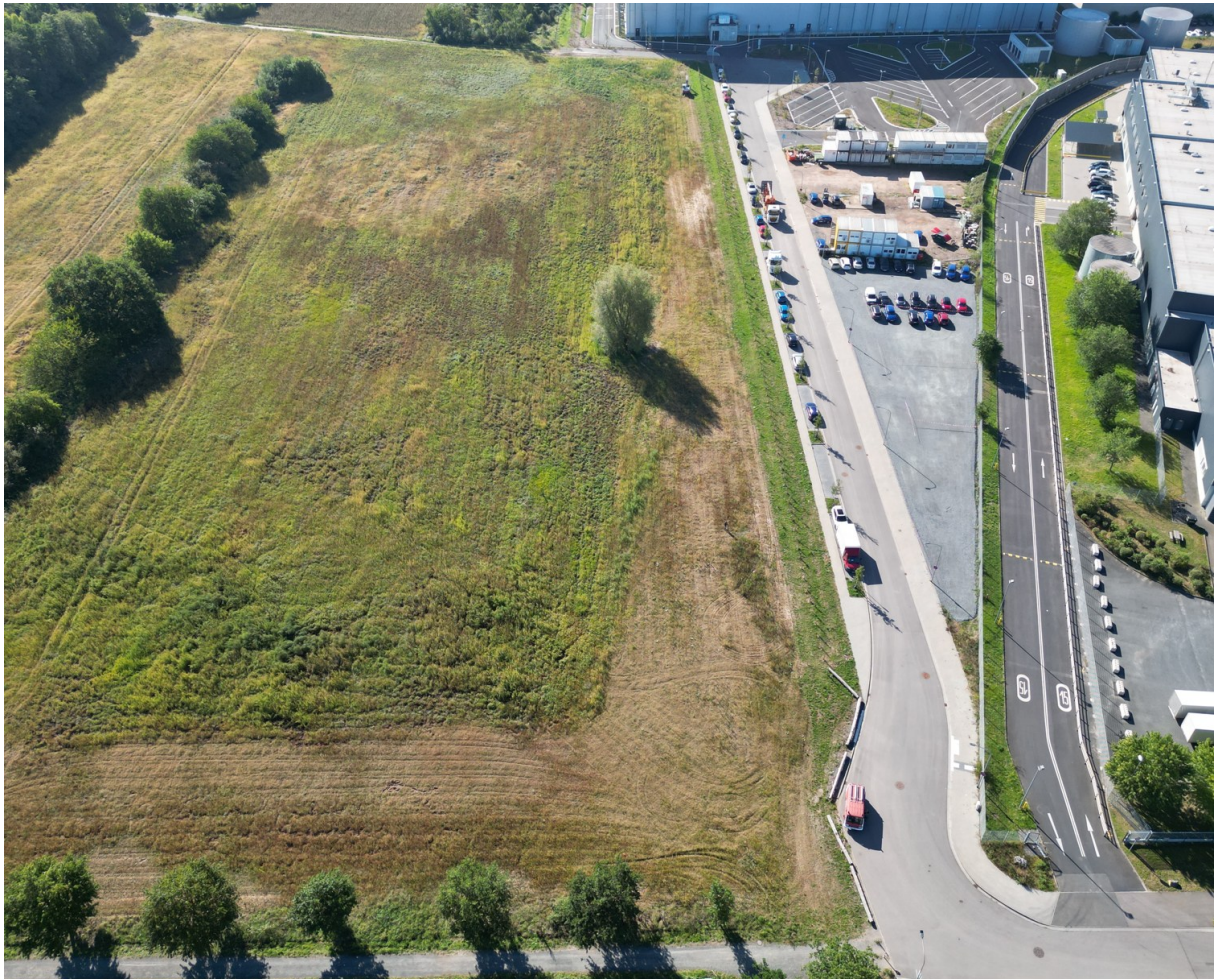
Zum Zeitpunkt des Eintreffens und vor Beginn der archäologischen Arbeiten lag das Gelände brach und war schwach bewachsen. Eine oberflächliche Begehung zeigte relativ viel modernen Bauschutt und eine nur geringe Verdichtung des Oberbodens. Eine Prüfung der verfügbaren Satellitenbilder bei Google Earth zeigte, dass das Gelände offenkundig in den vergangenen Jahren bei Anlage der Rheingaustraße als Baustelleneinrichtungsfläche, Baustraße und zum Lagern von Aushub gedient hatte.

Abbildung 3: Zustand des Geländes vor Beginn der Testgrabung am 19.09.2025. Blick nach SSO. Eigene Aufnahme.

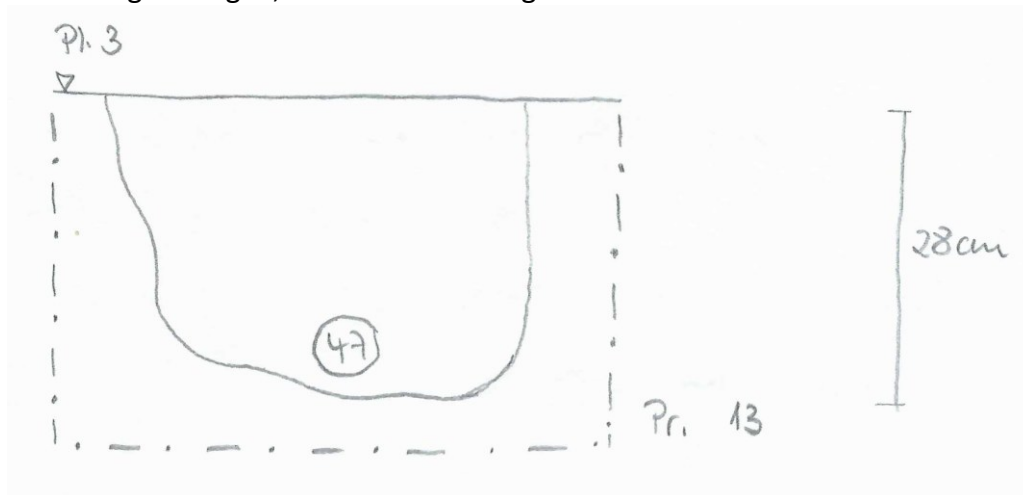
Abbildung 11, Profil 13

Befund 47 mit annähernd senkrechten Flanken und unregelmäßig waagerechter Sohle. Materialkonsistenz und Farbe analog Planum 3. Wandungen steil. Befundgrenzen leicht verwaschen bis scharf; deutlicher Kontrast zum sehr weißen, hellen Umgebungssand. Verfüllung homogen, nur randlich fleckig. Tiefe 28 cm unter Planum 3.
