**Fuß-Analyseplan 4.3.4.3**  
**Handlungsempfehlungen**  
für den Fuß-Verkehr  
Grundlage Analyse

## Fuß-Analyseplan 4.3.4.1 Schwächen und Probleme beim Fuß-Verkehr

# Fuß-Analyseplan 4.3.4.2 Stärken und Potenziale beim Fuß-Verkehr

# Analyseplan 4.3.1.1 Wa

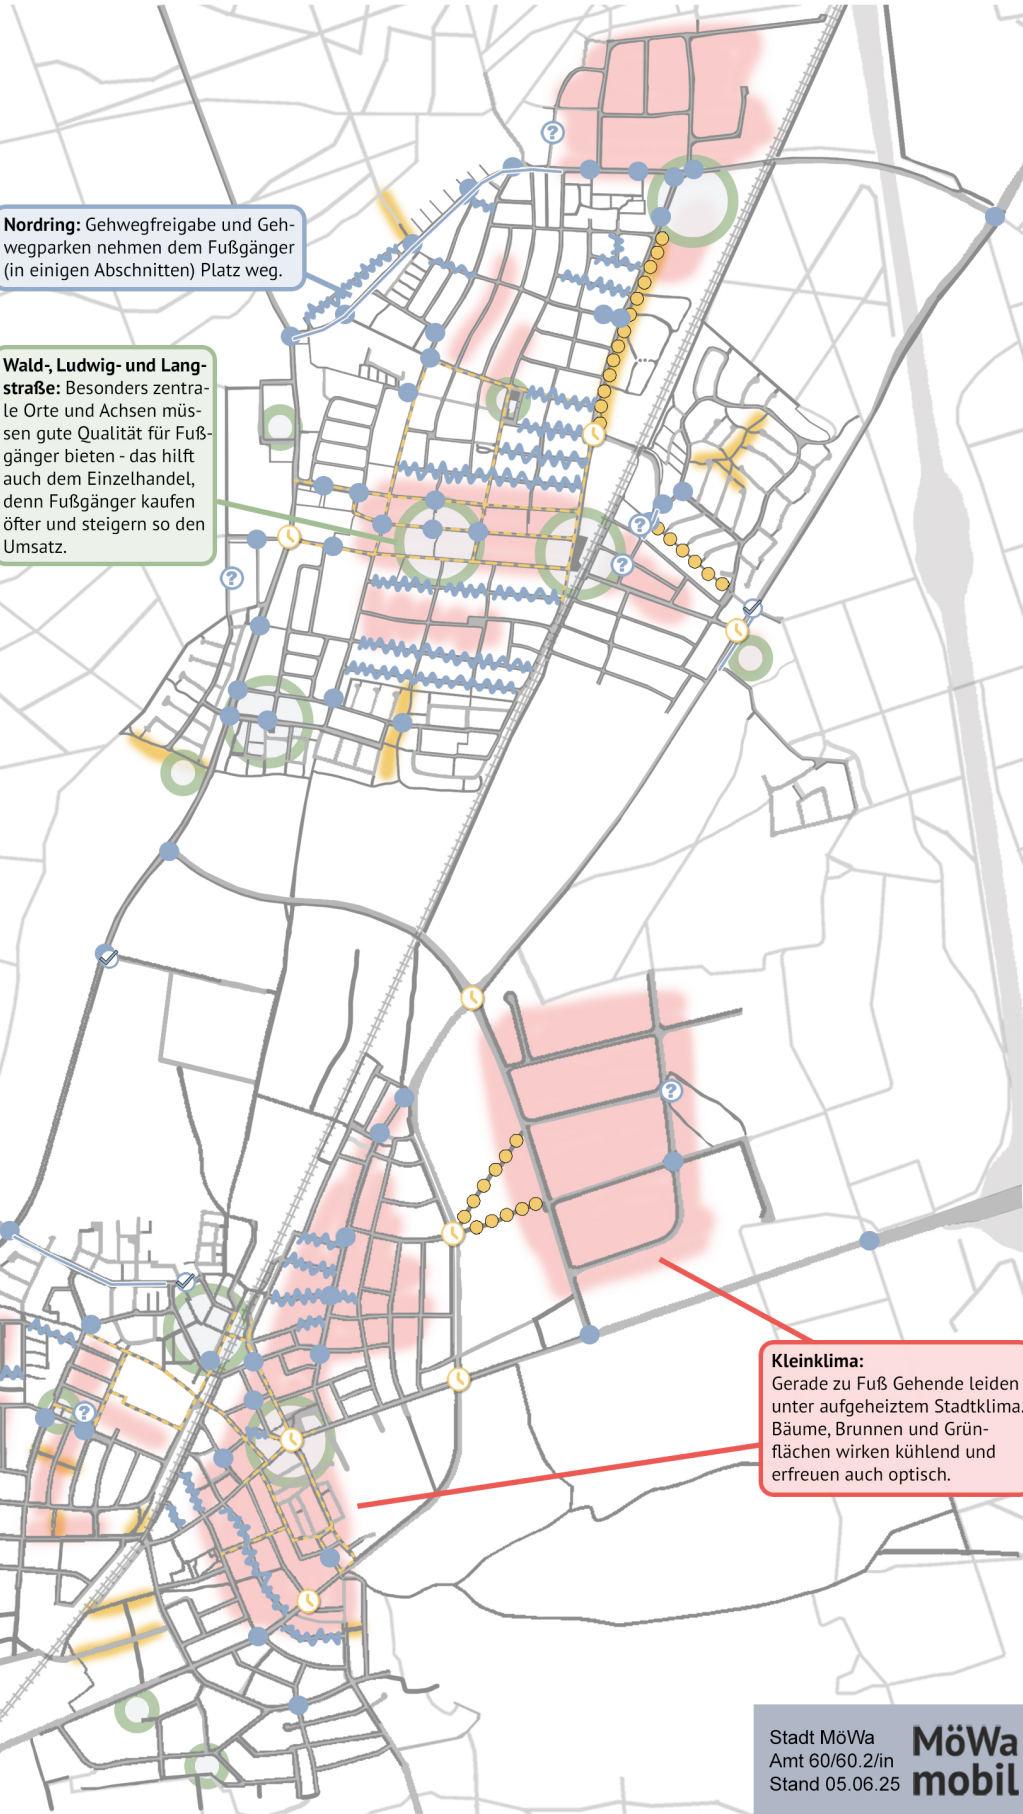
**Fußnetz:** Erreichbarkeit der Ziel-Cluster zu Fuß mit Fußwegenetz verbinden. Qualitätsstandards und Wegweisung festlegen.

**Gehwegbreite:** Eine Mindestgehwegbreite, die einen konfliktfreien Begegnungsfall ermöglicht, sollte im Stadtgebiet festgelegt werden

**Fußhauptnetz:** Oberflächen, Beleuchtung, Bänke, Grün - Fußverkehrsrouten werden durch mehr Qualität attraktiv.

**Nordring:** Gehwegfreigabe und Gehwegparken nehmen dem Fußgänger (in einigen Abschnitten) Platz weg.

**Wald-, Ludwig- und Langstraße:** Besonders zentrale Orte und Achsen müssen gute Qualität für Fußgänger bieten - das hilft auch dem Einzelhandel, denn Fußgänger kaufen öfter und steigern so den Umsatz.

**Kleinklima:** Gerade zu Fuß Gehende leiden unter aufgeheiztem Stadtklima. Bäume, Brunnen und Grünflächen wirken kühlend und erfreuen auch optisch.

Das Schwimmbad am Ort sollte zu Fuß von allen Richtungen sicher erreichbar sein.

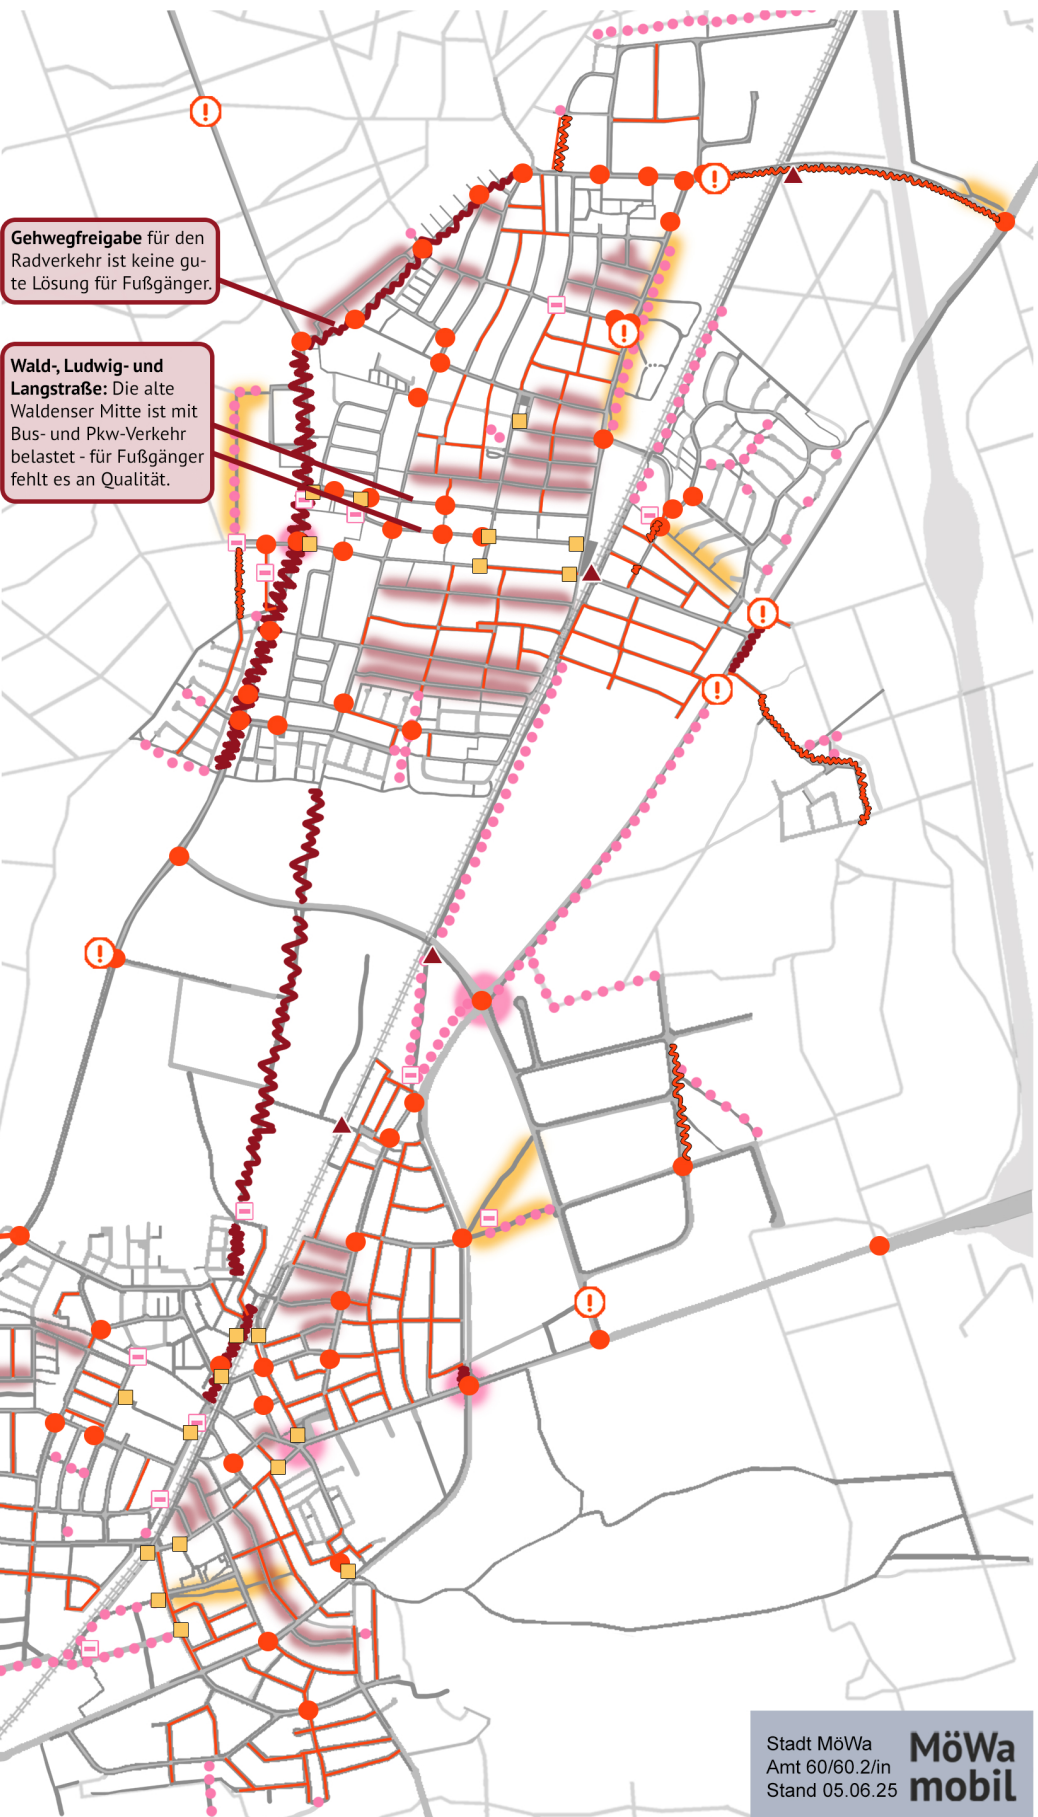
**Konflikte:** Geh- und Fusswege werden von Autos (Parken) und Radfahren (Freigabe) genutzt - Konflikte für den Fußverkehr entstehen.

**Zu eng:** Viele Gehwege im Ort haben weder die vorgeschriebenen 1,80 m Mindestbreite noch die empfohlenen 2,50 m für Fußgänger.

**Oberflächenbeschaffenheit:** Wassergebundene oder Erd-Wege sind bei schlechtem Wetter schwierig zu begehen.

**Keine Strategie:** Für Fußverkehr gibt es kein Netz, keinen Plan und keine Strategie.

**Barrierefreiheit:** Der barrierefreie Umbau der Querungsangebote ist noch nicht abgeschlossen.

**Kein durchgängiger Fussweg**  
Am Schwimmbad. Südlich des Schwimmbads fehlt ein Gehweg.

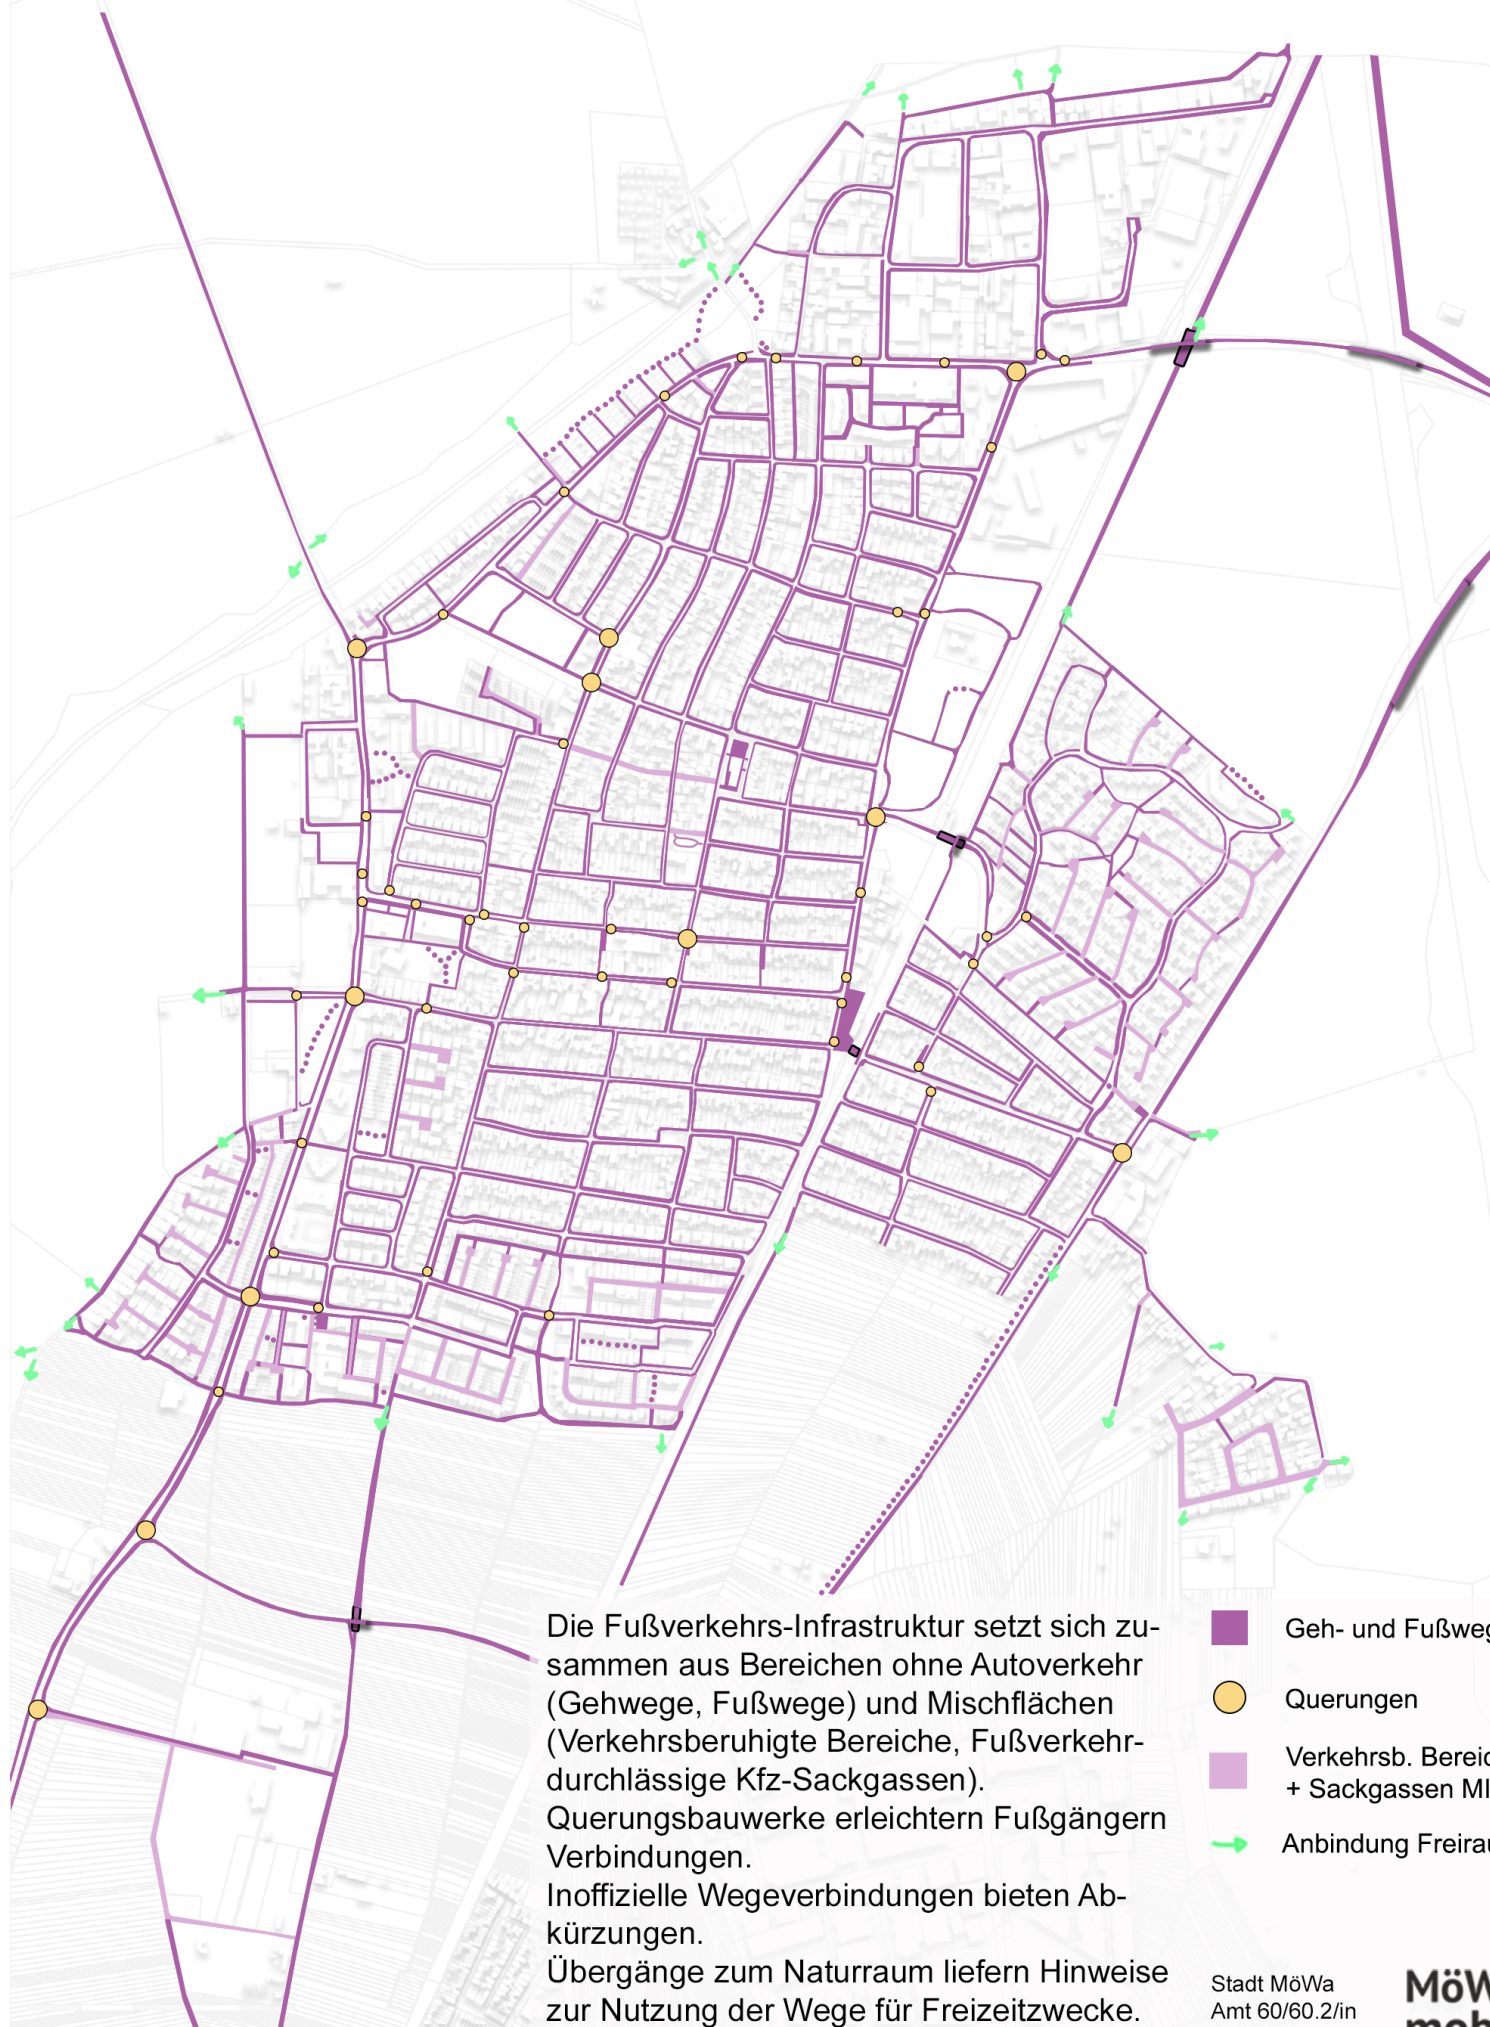
Die Fußverkehrs-Infrastruktur setzt sich zusammen aus Bereichen ohne Autoverkehr (Gehwege, Fußwege) und Mischflächen (Verkehrsberuhigte Bereiche, Fußverkehrsdurchlässige Kfz-Sackgassen). Querungsbauwerke erleichtern Fußgängern Verbindungen. Inoffizielle Wegeverbindungen bieten Abkürzungen. Übergänge zum Naturraum liefern Hinweise zur Nutzung der Wege für Freizeit Zwecke.

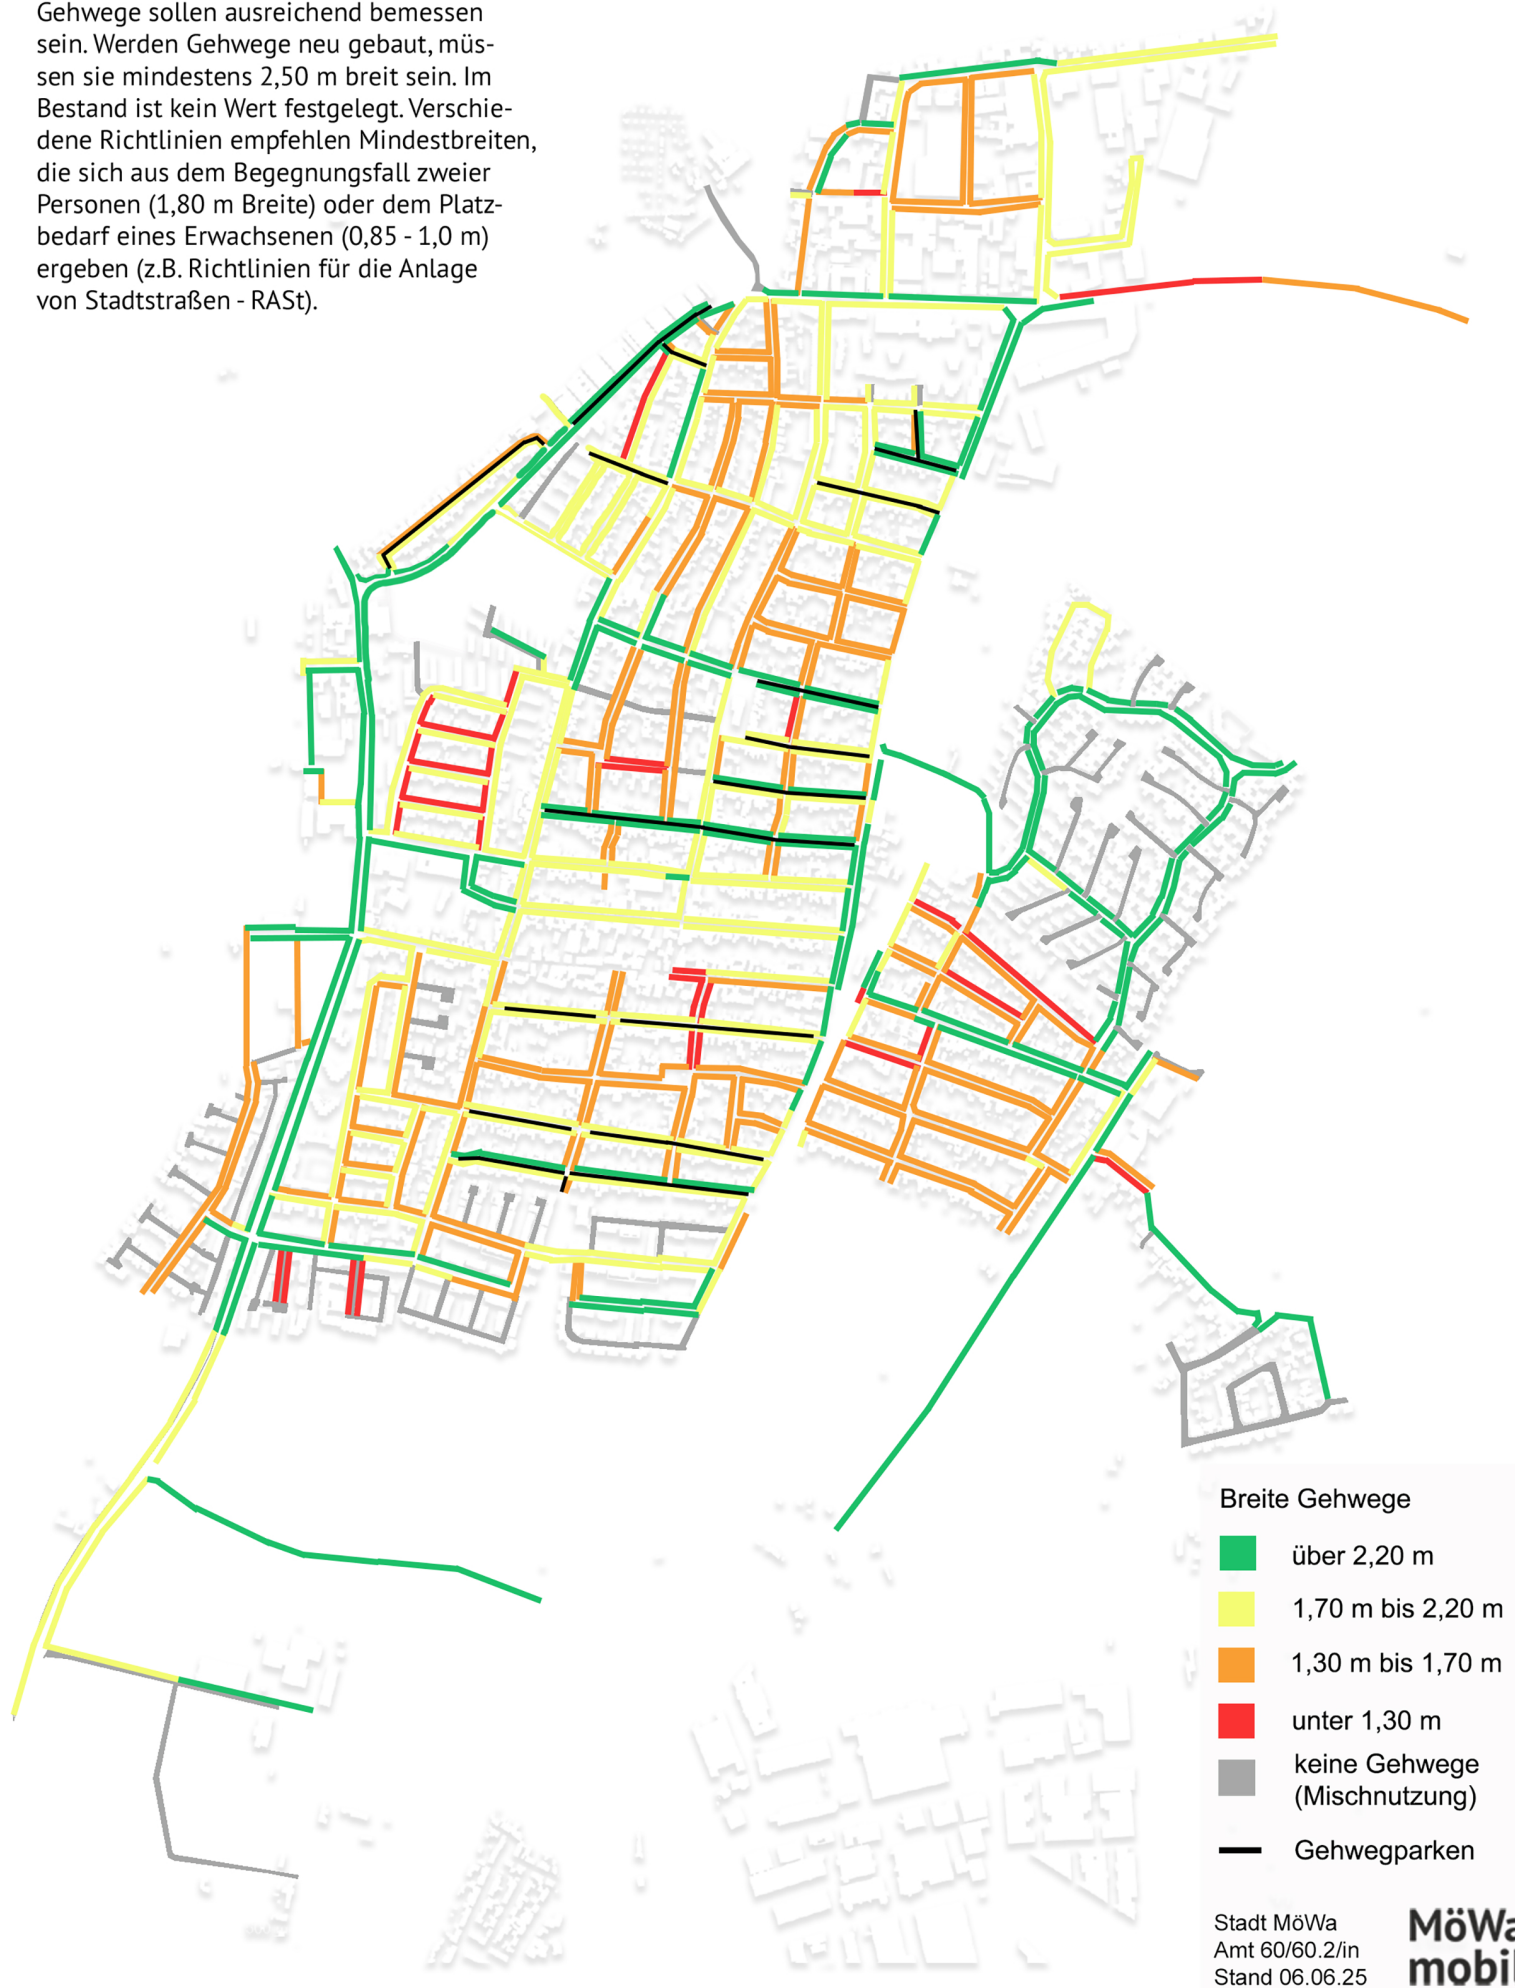
### Analyseplan 4.3.1.2 Wa

#### Gehwegbreiten und Gehwegparken Stadtteil Walldorf

Gehwege sollen ausreichend bemessen sein. Werden Gehwege neu gebaut, müssen sie mindestens 2,50 m breit sein. Im Bestand ist kein Wert festgelegt. Verschiedene Richtlinien empfehlen Mindestbreiten, die sich aus dem Begegnungsfall zweier Personen (1,80 m Breite) oder dem Platzbedarf eines Erwachsenen (0,85 - 1,0 m) ergeben (z.B. Richtlinien für die Anlage von Stadtstraßen - RAST).

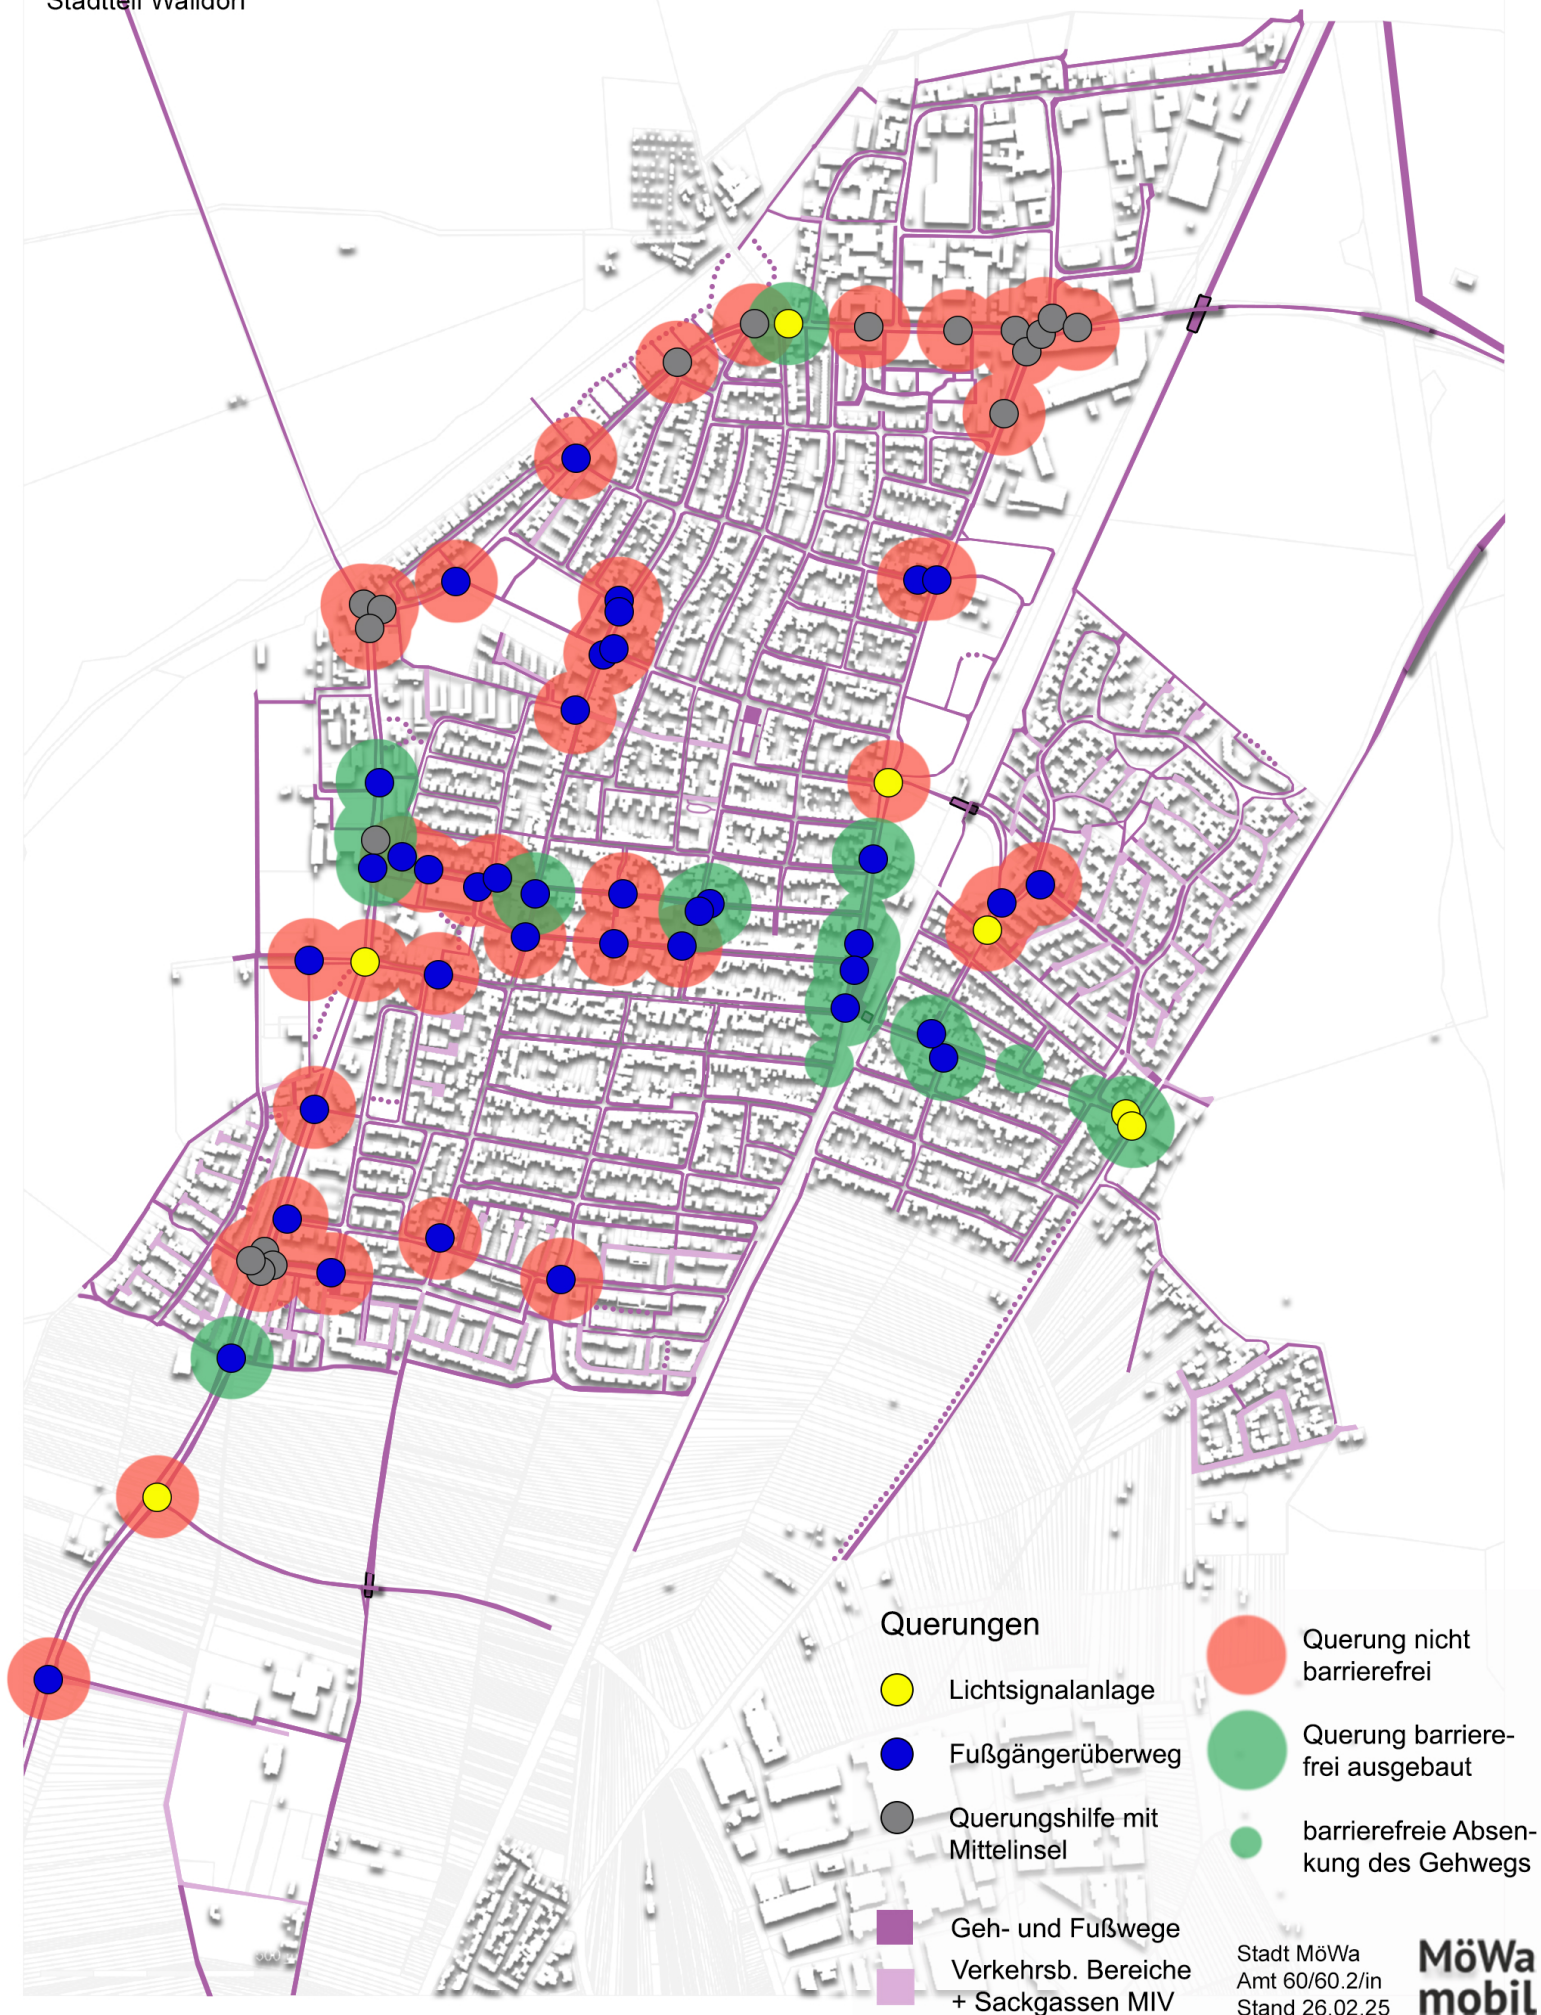
### Analyseplan 4.3.1.3 Wa

Querungen und  
Barrierefreiheit  
Stadtteil Walldorf

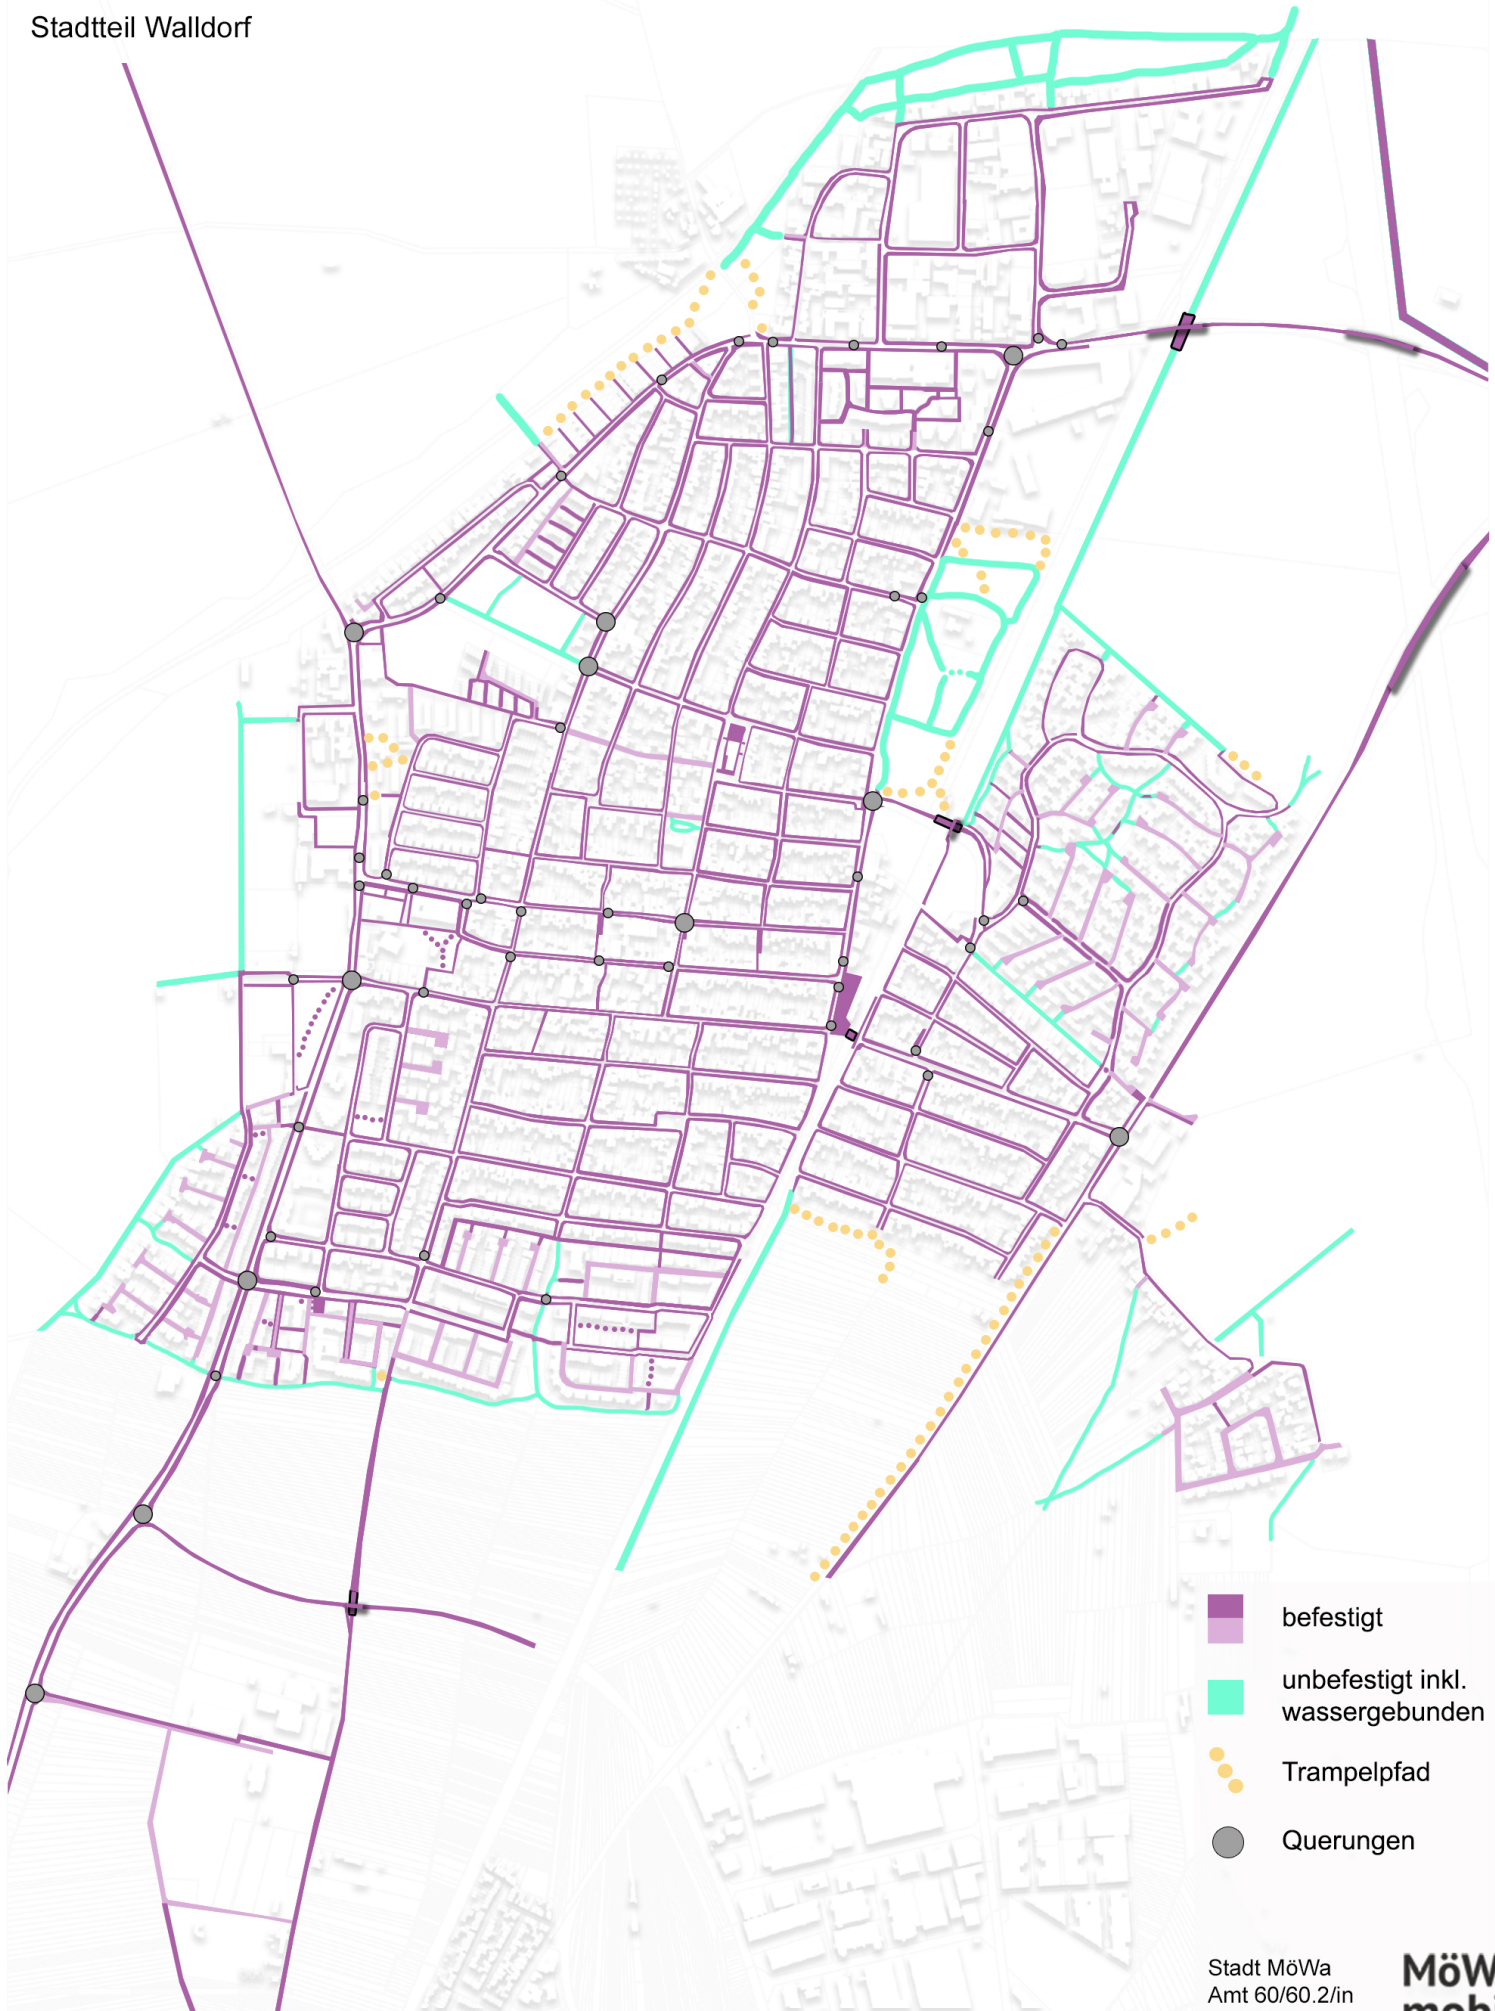
**Analyseplan 4.3.1.4 Wa**  
Infrastruktur für Fuß-Verkehr  
Oberflächenbeschaffenheit  
Stadtteil Walldorf

- befestigt
- unbefestigt inkl. wassergebunden
- Trampelpfad
- Querungen

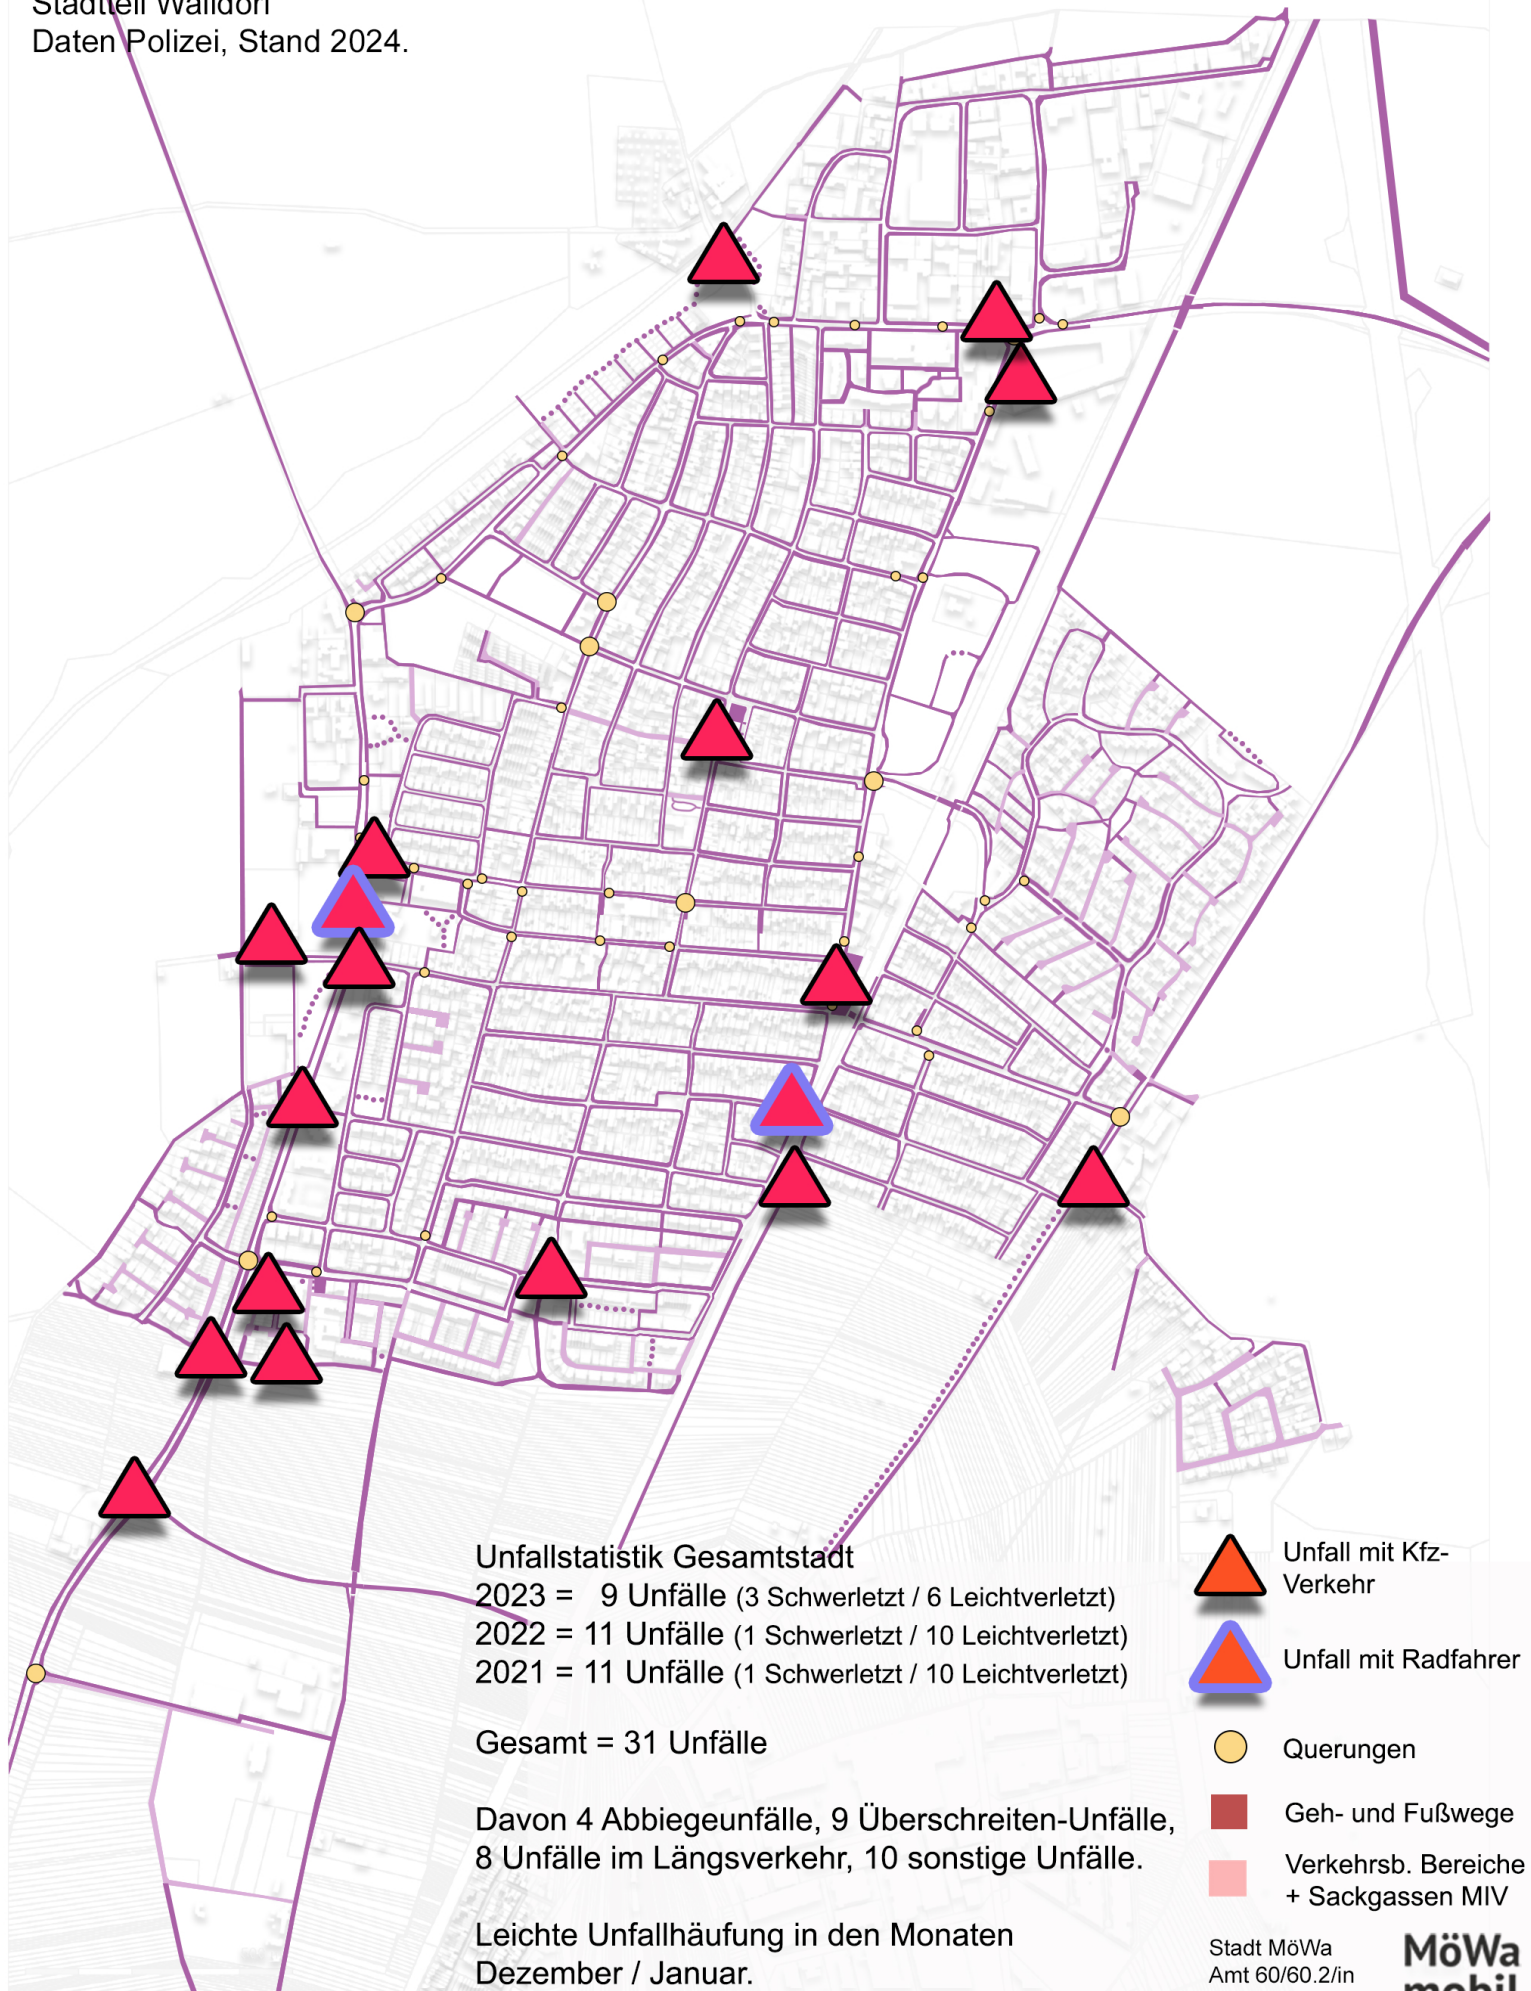
### Analyseplan 4.3.1.6 Wa

Unfälle mit Fußgänger:innen

2021 bis 2023

Daten Polizei, Stand 2024.
